Bradbenker

Egersund byhistoriske leksikon
<https://leksikon.dalanefolkemuseum.no/>
PDF produsert 11.04.2026 11:33.
Artikkelen kan brukes fritt mot kreditering.

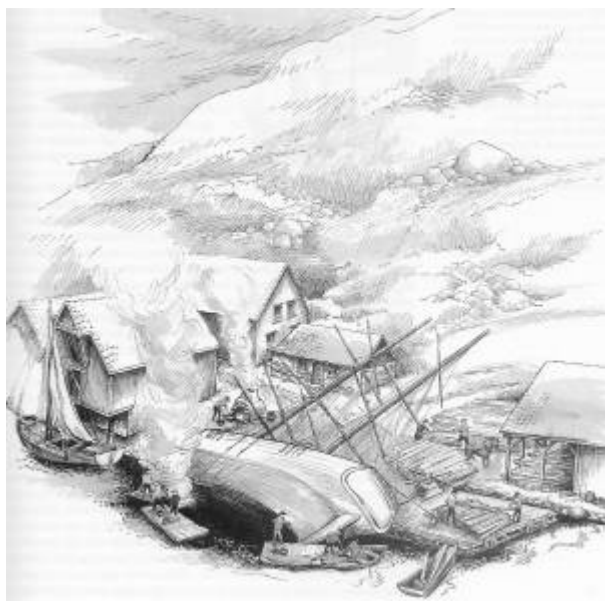
Livet på Bradbenken. Tegning: Reidun Lædre

Arbeidet foregikk ved at skutene ble krenget over ved hjelp av kraftige taljer, tauverk og gangspill, slik at bunn og kjøll kom over vannlinjen. Deretter kunne en "drive" den ene skipssiden, dvs. reparere utetthetene med "drev", gammelt opptrevet tauverk innsatt med tjære, og så smøre det hele med smeltet bek for å holde drevet på plass og hindre at fuktighet trengte inn. Når den ene siden var ferdig, måtte skuta vendes for å få samme behandling på den andre siden.

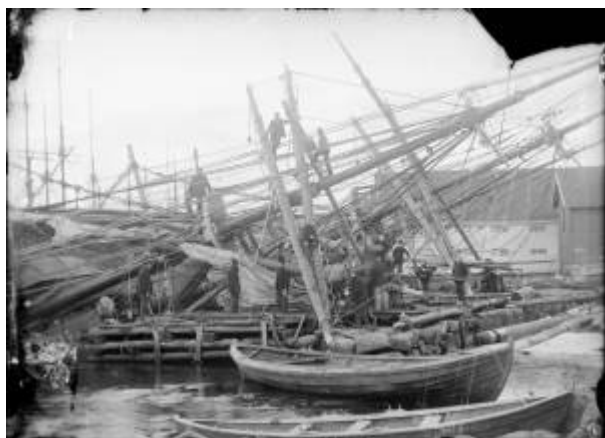
Kjølhaling på Bradbenken ca 1900. Foto: E.H. Torjusen/DF
